DIplomarbeit

Untersuchungen zu den Rissursachen an einer vorgespannten Betontanktasse

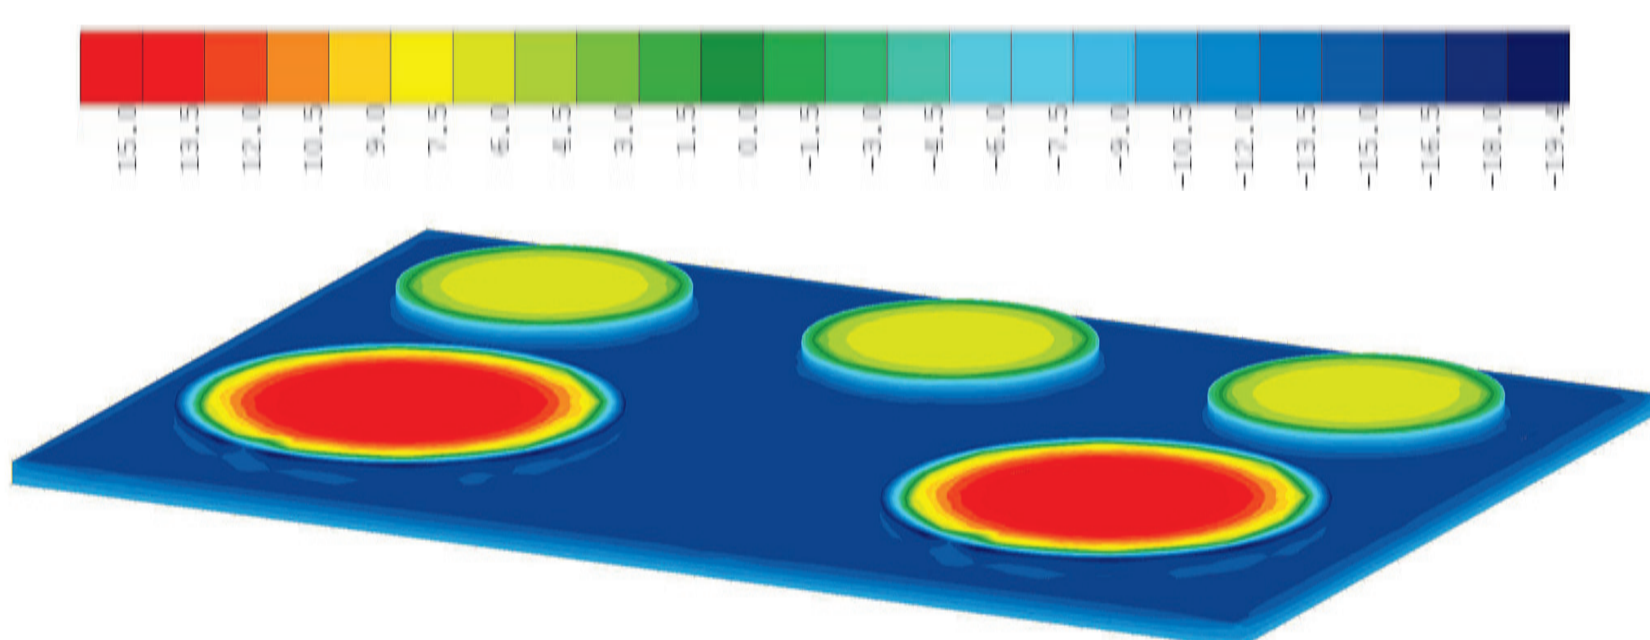
Oberflächentemperatur der Bodenplatte im Winter nach 20 Tagen

Temperaturverlauf über die Bauteildicke im Winter nach 20 Tagen

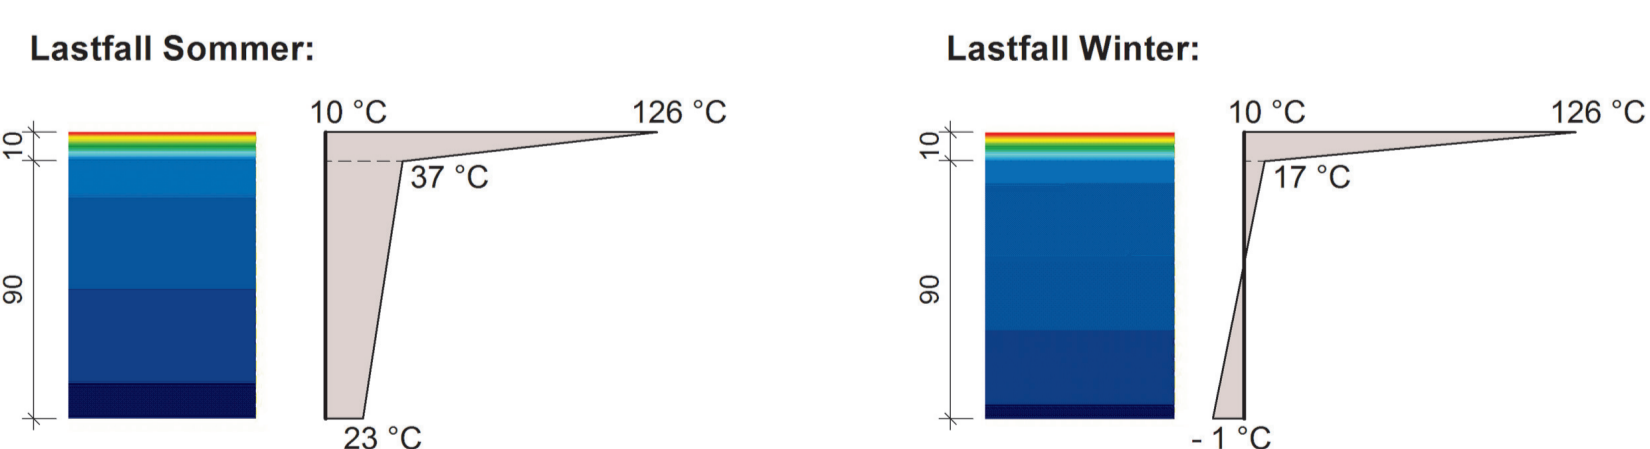
Einfluss der Dämmkonstruktion auf den Temperaturverlauf

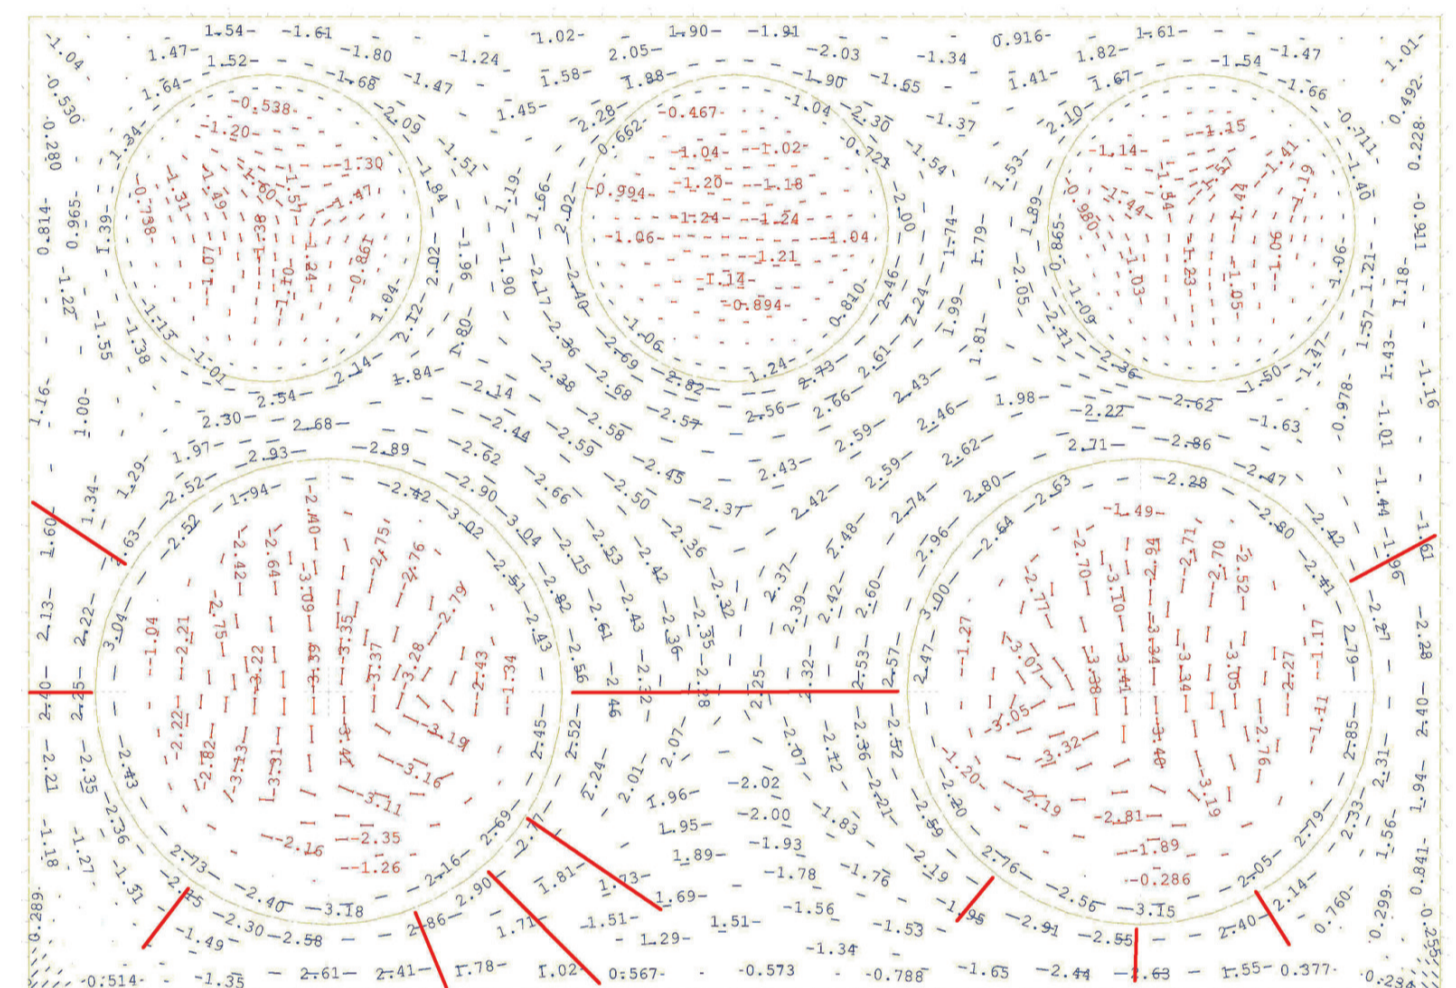
Hauptspannungen I mit Temperaturansatz nach HYDRA-Simulation (Winter) und vorhandener Vorspannung mit Darstellung der Risse

Die aus den Temperaturdifferenzen zwischen Sockel und Bodenplatte resultierenden Zwangspannungen infolge Verformungsbehinderung waren seinerzeit nicht berücksichtigt worden und stellten somit die Ursache der Rissbildung dar. Die eingebauten Spannglieder konnten die Zugspannungen nicht überdrücken, da die Vorspannung nicht für diese Beanspruchung ausgelegt war.

Abschließend wurden Konstruktionsmöglichkeiten aufgezeigt, die das Risiko einer Rissbildung vermindern. Grundgedanke ist die thermische Entkopplung von Tank, Sockel und Bodenplatte durch Anordnung einer Belüftungsschicht.
