DIplomarbeit

Untersuchungen zu den Rissursachen an einer vorgespannten Betontanktasse

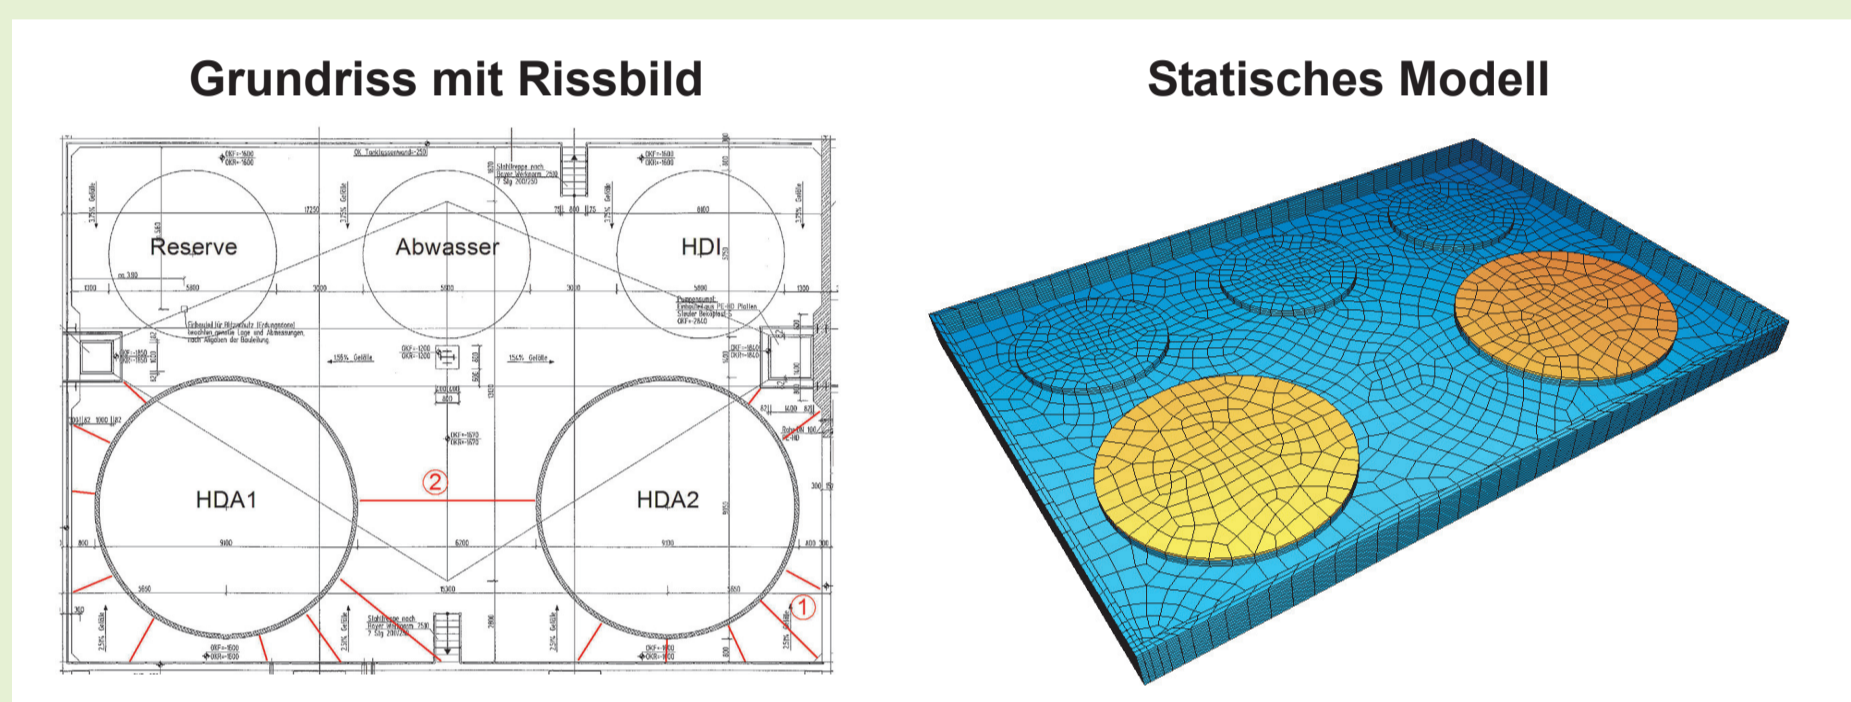
Im Rahmen der Untersuchungen standen die Ermittlung der Temperaturfelder sowie der daraus resultierenden Spannungsfelder im Vordergrund.

Der Temperaturverlauf wurde einerseits nach DAfStb-Richtlinie „Betonbau beim Umgang mit wassergefährdenden Stoffen“ durch grafische Auswertung und andererseits mit Hilfe des SOFiSTiK-Moduls HYDRA durch numerische Simulation ermittelt. Anschließend wurde die Bodenplatte mit den ausgewerteten Temperaturverläufen einer Spannungsanalyse unterzogen.
